D Inhaltsverzeichnis 2008

GB Contents 2008

BLAUPUNKT SERVICE INFORMATION

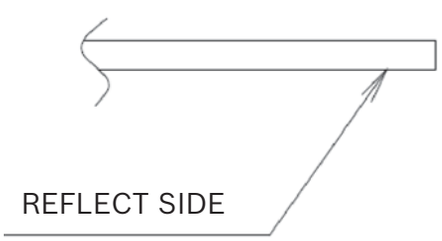
Fig. 1, Annex 1

Normale CD wird erkannt
Normal CD is identified

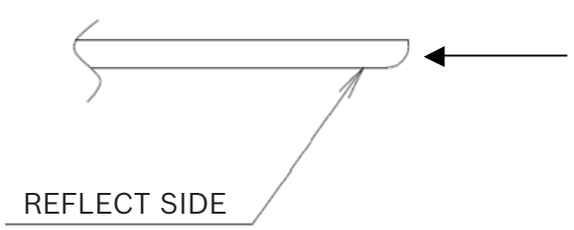
Beanstandung: Original oder selbst gebrannte CDs werden nicht abgespielt, Gerät zeigt „CD-ERROR“.

Ursache: HW-Fehler, CDs mit rundem Rand (sh. Abb. 1) werden nicht erkannt.

Complaint: Original CDs or self-burnt CDs are not played, Device displays „CD-ERROR.

Cause: HW error, CDs with a round edge (see Fig. 1) are not identified.

CD mit runden Rand wird nicht erkannt.
CD with round edge is not identified.

Maßnahme: Im Beanstandungsfall muss das CD/MP3-Laufwerk durch ein CD/MP3-Laufwerke desselben Typs (8 638 813 188, 189 oder 190) aus unserem Ersatzteillager ersetzt werden.

Remedy: In case of complaints, replace the CD/MP3 drive by an CD/MP3 drive of the type (8 638 813 188, 189 or 190) from our spare part warehouse.

The drives in our warehouse were changed mechanically to prevent this defect.
